Schiffe zur Verschrottung II

Stahl und Gift- müll für Asien

Gefahren für Gesundheit und Umwelt in den Empfängerländern

Arbeits- und Umweltschutzprobleme auf der Abbruchwerft für alte Hochseeschiffe der Chang Jiang Ship-Breaking Yard der „China National Shipbreaking Corporation“ in Xiagang bei Jiangyin.

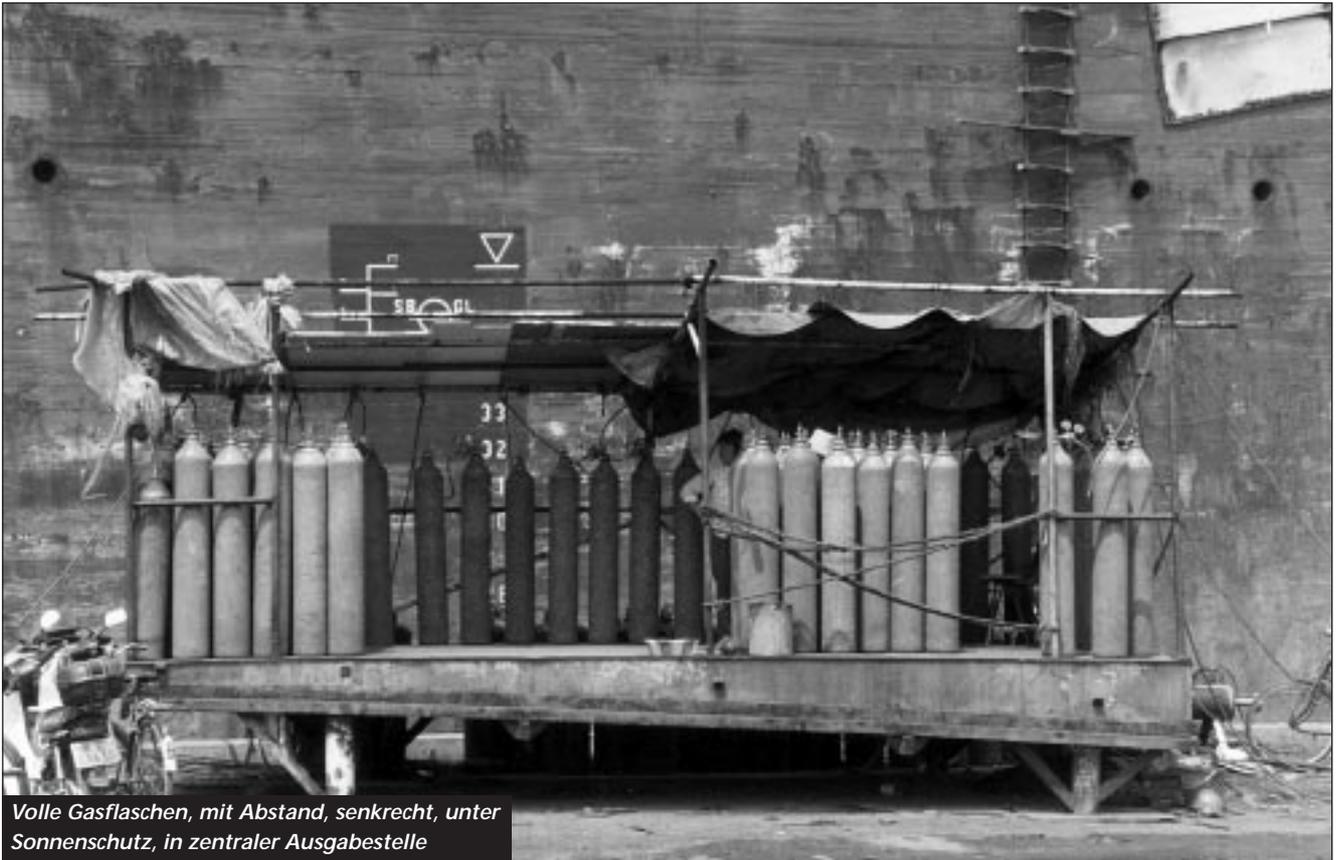
Volle Gasflaschen, mit Abstand, senkrecht, unter Sonnenschutz, in zentraler Ausgabestelle

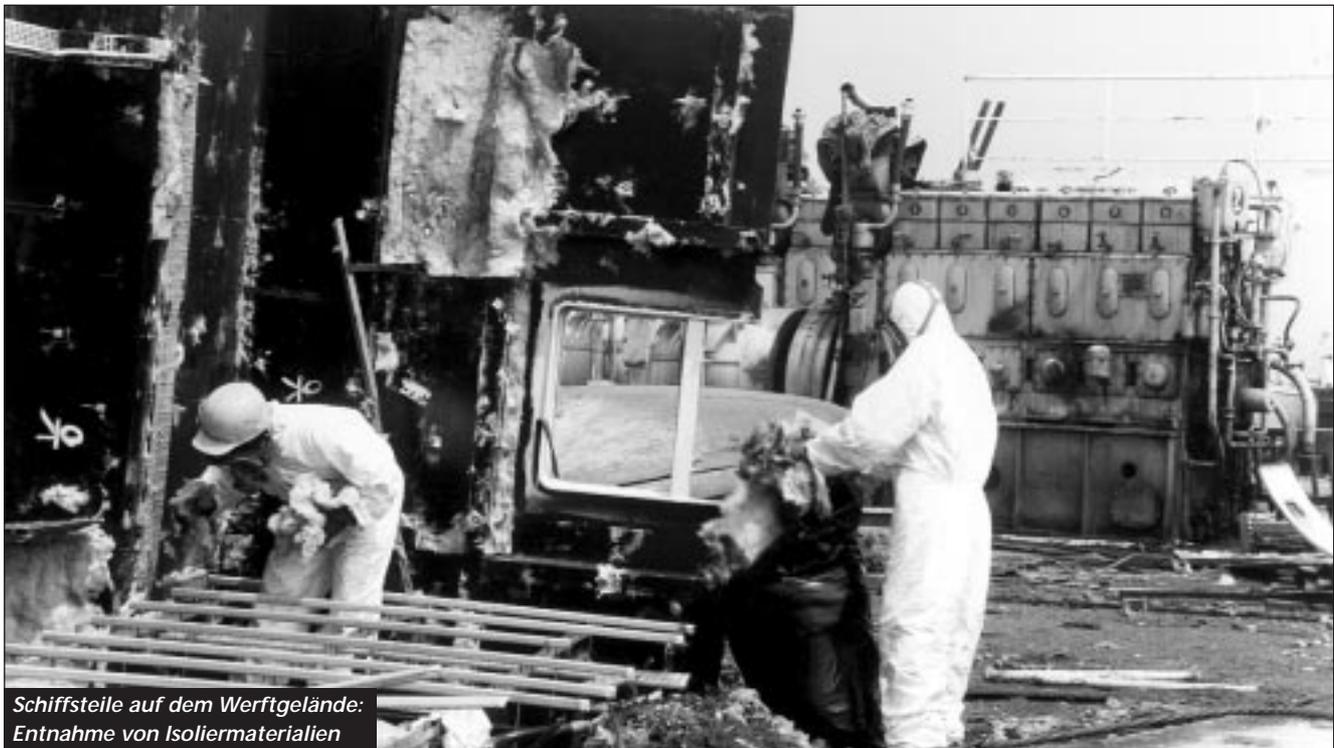
Arbeiter mit Vollschutzanzügen entnahmen sie mit den Händen von den verwertbaren Schiffsteilen (geeignete Handschuhe vorhanden) und packten sie in Plastiksäcke. Diese leerten sie dann auf eine Deponie und holten mit denselben Säcken neue Portionen. Vollgepackte Säcke mit dem

Schiffsteile auf dem Werftgelände:
Entnahme von Isoliermaterialien

Material standen unverschlossen herum. Die Einsammelquote lag bei möglicherweise 90%. Der Rest blieb auf dem Platz verstreut liegen.

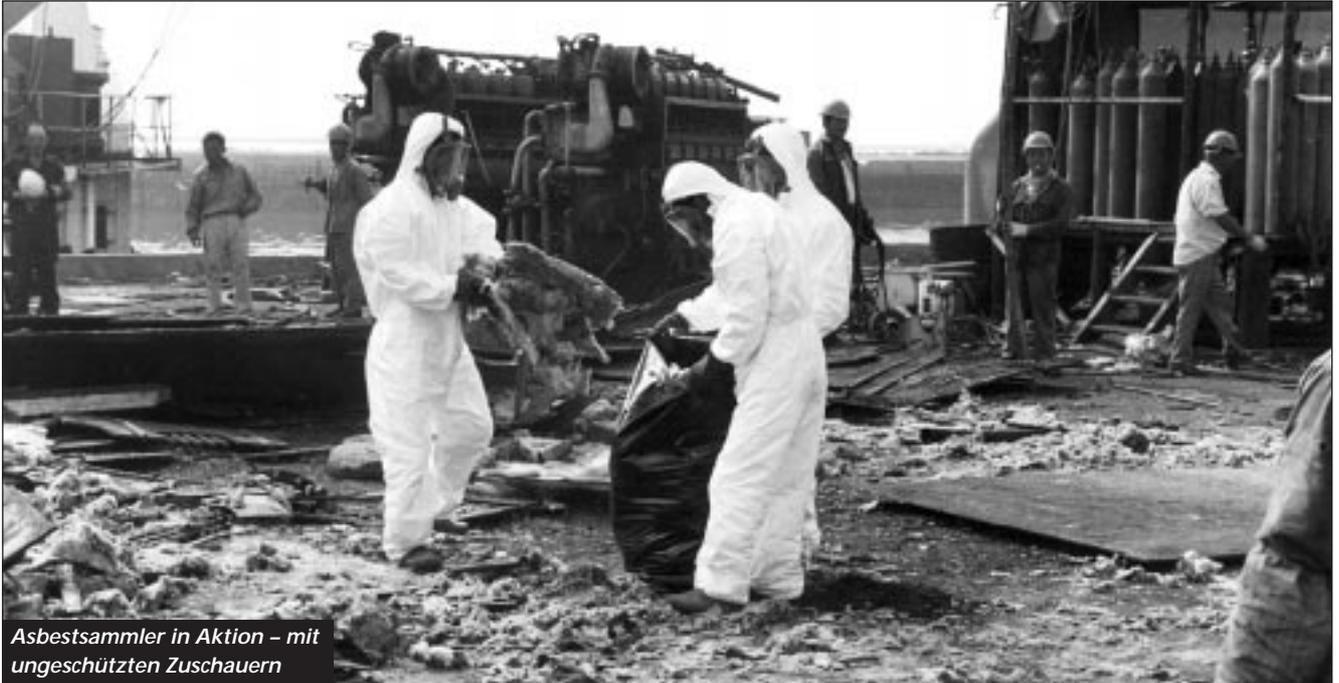
Dabei waren die Arbeitsbereiche der Einsammler nicht von anderen Arbeiten separiert und abgesichert. Selbst Besucher wurden ohne Schutz zur Besichtigung der Arbeiten herangelassen.

Asbestsammler in Aktion – mit ungeschützten Zuschauern

Die Schutzanzüge waren von der Reederei Hamburg Süd mitgeliefert worden, die auch auf die Verwendung gedrungen hatte. Die Leute machten einen ungeschulten Eindruck und öffneten teilweise während der Arbeit ihre Schutzmasken. Sie hatten gar keine Hemmungen, direkt neben anderen, ungeschützten Menschen zu hantieren.

Das absurde Bild einer verkleideten Truppe in Ganzkörperschutz mitten unter völlig ungeschützten Leuten vermittelte uns den Eindruck, dass das Problem Asbest nicht ernst genommen wird und vielleicht nicht einmal recht bekannt ist.

Bereits beim Herausholen asbesthaltiger Materialien aus den Wracks muss mit Ganzkörperschutz gearbeitet werden. Kritische Stellen müssen vor Beginn der Arbeiten befeuchtet, um eine Staubentwicklung zu unterdrücken. Notwendig ist die Separierung und Einhausung von Arbeitsbereichen auf dem Gelände, wo asbesthaltige Anlagenteile gelagert, demontiert und verarbeitet werden.

Asbesthaltige Stoffe sollten restlos erfasst werden unter Einsatz technischer Sauggeräte. Die Säcke sollten reißfest und gekennzeichnet sein, um Verwechslungen auszuschließen, die Säcke sollten sofort nach Befüllung verschlossen werden und verschlossen auf der Deponie abgelegt wer-

Der gesamte Deponiebereich sollte systematisch feucht gehalten werden, um etwa aus Löchern entweichende Stäube bis zur endgültigen Schließung der Deponie zu binden. Die Deponie muss komplett abgedeckt, abgesperrt und dauerhaft als solche gekennzeichnet bleiben.

Als allererste Maßnahme ist dringend das Feuchthalten aller asbestrelevanten Stellen, Teile und Stoffe nötig.

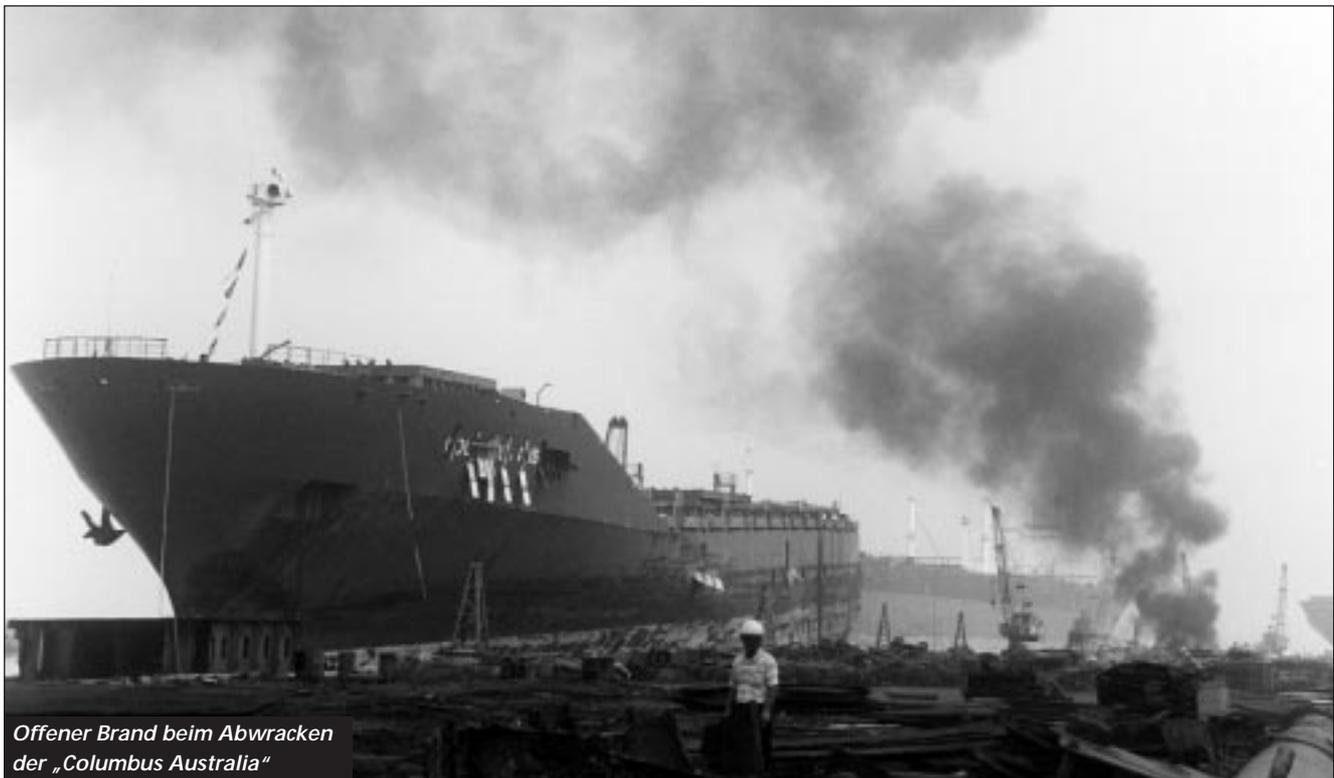
Offener Brand beim Abwracken der „Columbus Australia“

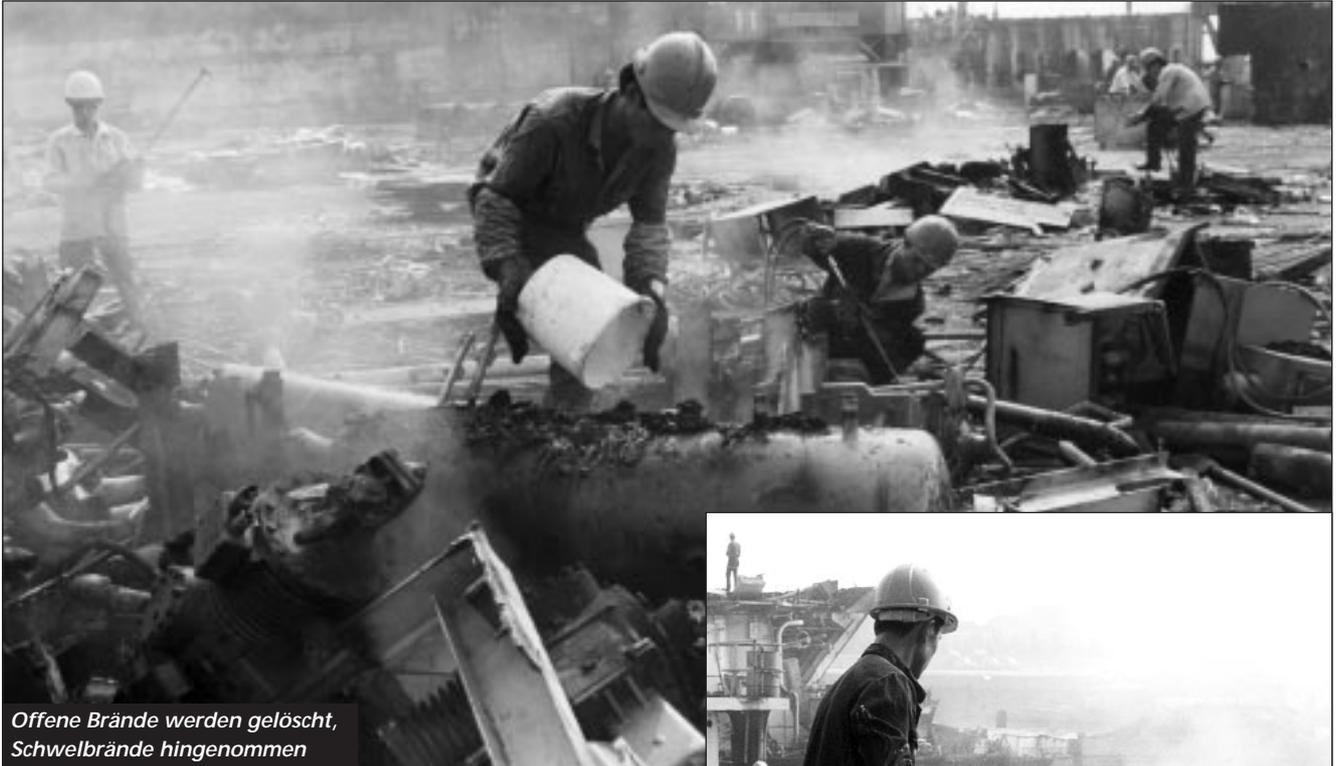
*Offene Brände werden gelöscht,
Schwelbrände hingenommen*

Offene Brände werden umgehend mit Wasser gelöscht, kleine Schwelbrände dagegen hingenommen.

- Materialentzug, dh. schnelle Entfernung aller brennbaren Gegenstände und Ölreste vom Werftgelände entweder zur Verwertung oder, falls nicht möglich, zur sicheren Deponierung

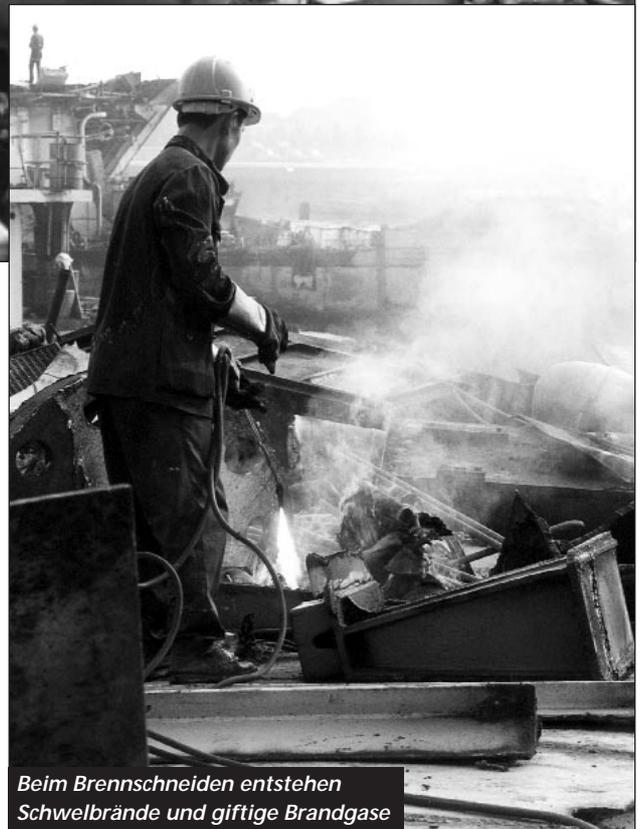
Offensichtlich gut geschulte Arbeiter trennen mit Handschweißgeräten ohne Atemschutz Stahlteile zu handlichen, tragbaren Stücken für die weitere Verarbeitung. Manche Arbeiter tragen dunkle Brillen. Neben den ständig qualmenden kleinen Schwelbränden durch das Trennschweißen entstehen regelmäßig auch offene Brände und konnten während des Besuchs mehrmals beobachtet und dokumentiert werden.

Giftige Dämpfe und schwermetallhaltige Asche, die herunterfällt, belasten unvermeidbar die Schweißer, den ganzen Arbeitsbereich und die Umgebung.

*Beim Brennschneiden entstehen
Schwelbrände und giftige Brandgase*

- Vorbehandlung der Stahlteile durch mechanische Entfernung der Farben entlang geplanter Trennlinien durch Sandstrahl oder Schrubbscheiben,
- Schutzbrillen und wo erforderlich, jedenfalls in schlechtgelüfteten Schiffsinnenräumen, Atemschutz für die Arbeiter

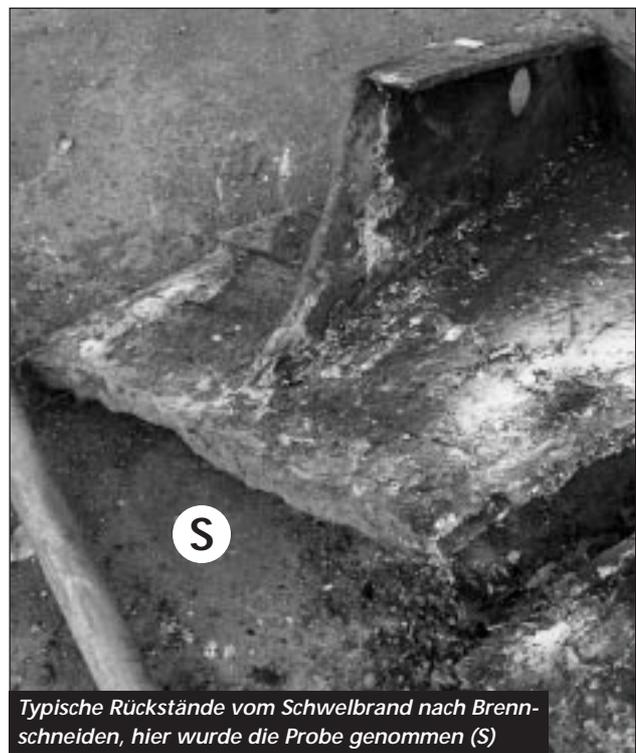
Arsen : 65 mg /kg; Blei : 390 mg/kg; Cadmium : 0,3 mg/kg; Chrom : 282 mg/kg.

Die Messwerte deuten auf eine Akkumulation von Arsen und giftigen Schwermetallen am Arbeitsplatz hin.

Alarmierend ist die extrem hohe Belastung der gleichen Staubprobe mit polyaromatischen Kohlenwasserstoffen (PAK): 1500 mg/kg (ppm) Benzo(a)pyren (BaP) und fünf weitere toxikologisch relevante PAK-Verbindungen in ähnlicher Größenordnung. Allein die BaP-Konzentration übertrifft um Größenordnungen die in der Literatur immer

Typische Rückstände vom Schweißbrand nach Brennschneiden, hier wurde die Probe genommen (S)

In erster Linie gilt es, alle Arten von Bränden zu vermeiden. Gelingt dies nicht, sollten die Brandrückstände als Sondermüll behandelt und entsorgt werden, um weitere Akkumulation von Schadstoffen am Arbeitsplatz zu vermeiden.

Regelmäßige Analyse von Staubproben auf dem Werftgelände sollten Aufschluss darüber geben, ob und wo Entsorgungsmaßnahmen notwendig sind. ■

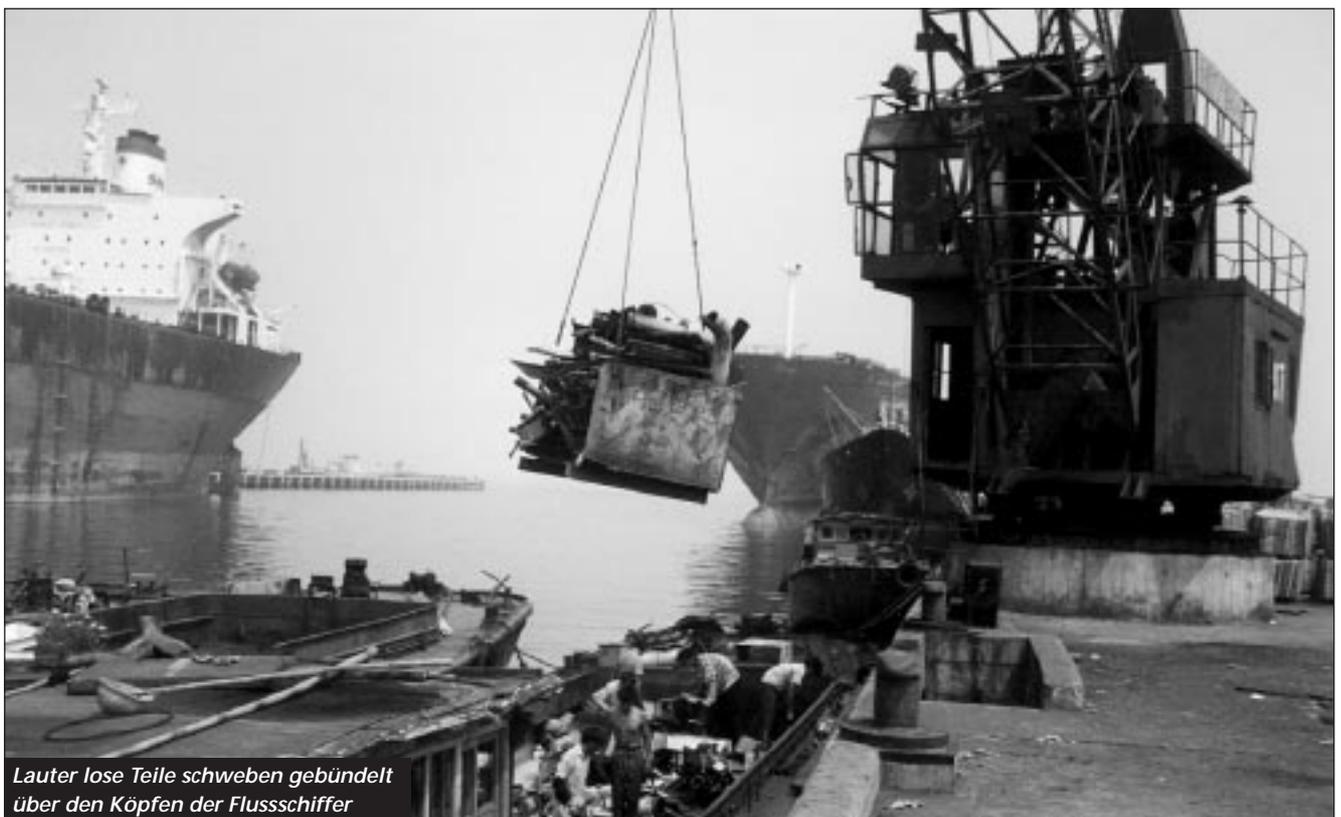
Beim Heben und Fortbewegen von Schiffsteilen durch Kräne sind die Arbeitsbereiche nicht separiert und gesichert. Vor allem beim Beladen der Flussschiffe mit Schrott für die Stahlwerke befinden sich die Arbeitenden unter schwebenden Teilen und können beim Herabfallen von diesen getroffen werden.

Lauter lose Teile schweben gebündelt über den Köpfen der Flussschiffer

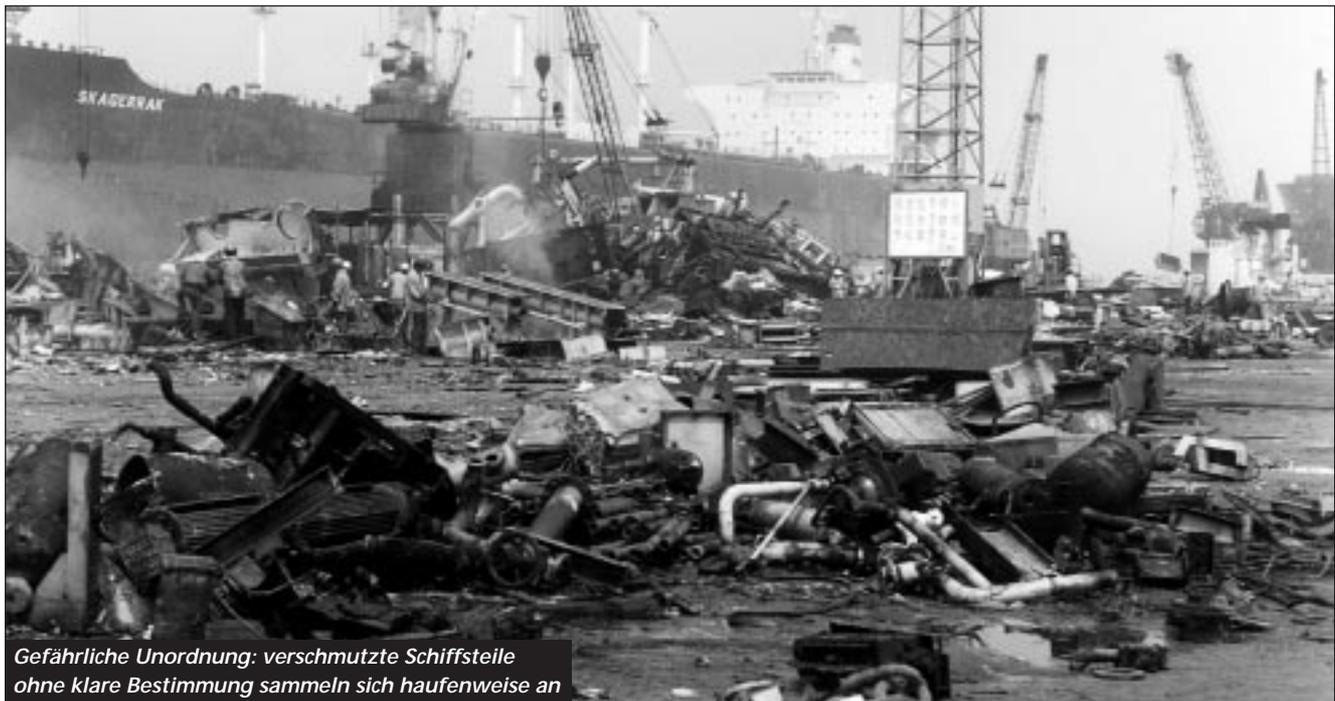
Herumliegende Teile von früher verarbeiteten Schiffen, die keiner erkennbaren Nutzung zugeführt werden, liegen überall auf dem Gelände herum. Ölhaltige Aggregate und andere schad-

stoffbelastete Teile aus verschiedenartigen Verbundwerkstoffen verschmutzen die Fläche. Wo diese Teile letztendlich verbleiben, konnte bei Gesprächen auf der Werft nicht geklärt werden.

Gefährliche Unordnung: verschmutzte Schiffsteile ohne klare Bestimmung sammeln sich haufenweise an

Öl- und schmierstoffhaltige Aggregate und Schiffsteile müssen auf befestigtem Grund auf einer von allen Arbeitsprozessen strikt abgegrenzten Lagerfläche konzentriert werden. Hier ist jeder Umgang mit offenem Feuer, Funken inklusive Rauchen zu unterbinden.
